## **Indagine circa la rumorosità proveniente dalle navi ormeggiate presso il Voltri Terminal Europa**

**Paolo Monte**

**Polizia Municipale Genova, e-mail: pmonte@comune.genova.it**

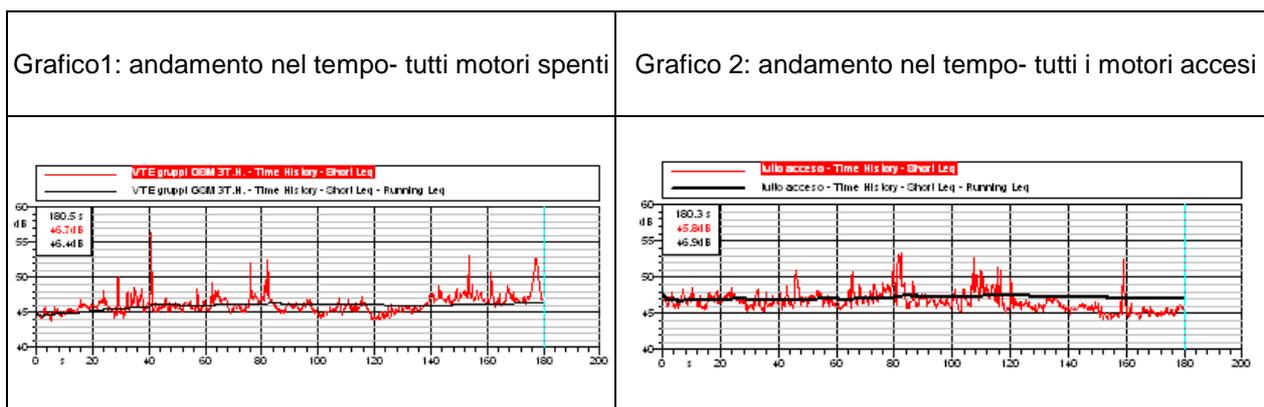
**Figura 2**

Dapprima sono state eseguite verifiche sui ripetitori. Con la collaborazione di tutti i gestori di telefonia mobile sono stati temporaneamente disattivati i gruppi elettrogeni, senza riscontrare sensibili variazioni della rumorosità.

tutto spento	acceso solo levante	acceso solo ponente	tutto acceso
<b>42.7</b>	<b>43.1</b>	<b>42.6</b>	<b>43.2</b>
differenziale rispetto a tutto spento			
<b>===</b>	<b>0.4</b>	<b>-0.1</b>	<b>0.5</b>

**Tabella 1:** Finestre aperte.- livello equivalente - dB(A)

tutto spento	acceso solo levante	acceso solo ponente	tutto acceso
<b>33.5</b>	<b>33.8</b>	<b>35.7</b>	<b>36.1</b>
differenziale rispetto a tutto spento			
<b>===</b>	<b>0.3</b>	<b>1.8</b>	<b>2.6</b>

**Tabella 2:** Finestre chiuse.- livello equivalente - dB(A)

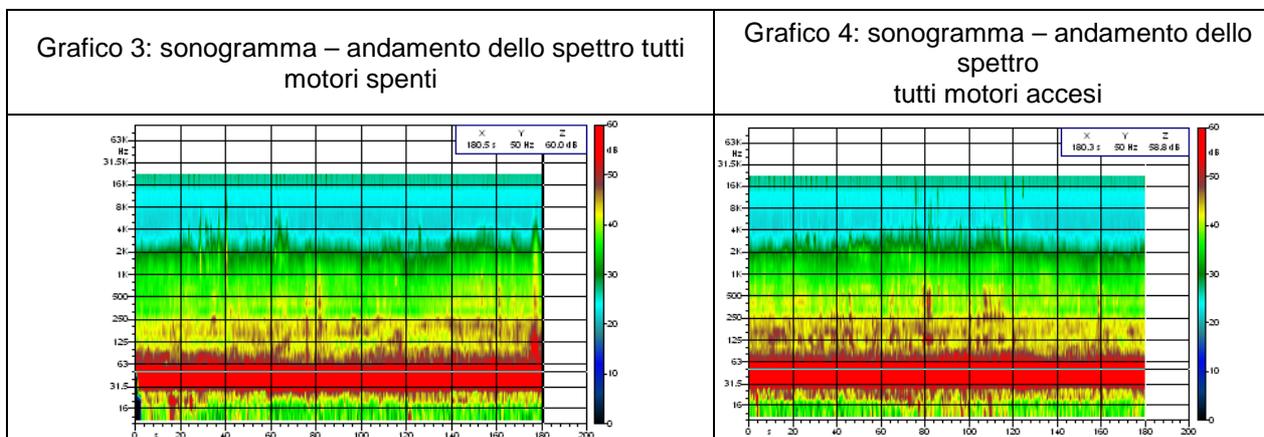
**Figura 3**

In tutte le possibili situazioni permaneva il più marcato rumore alle basse frequenze, come da sottostanti sonogrammi.

Come evidenziato dal sonogramma, anche a generatori spenti, permane una consistente gamma di rumore alle bassissime frequenze.

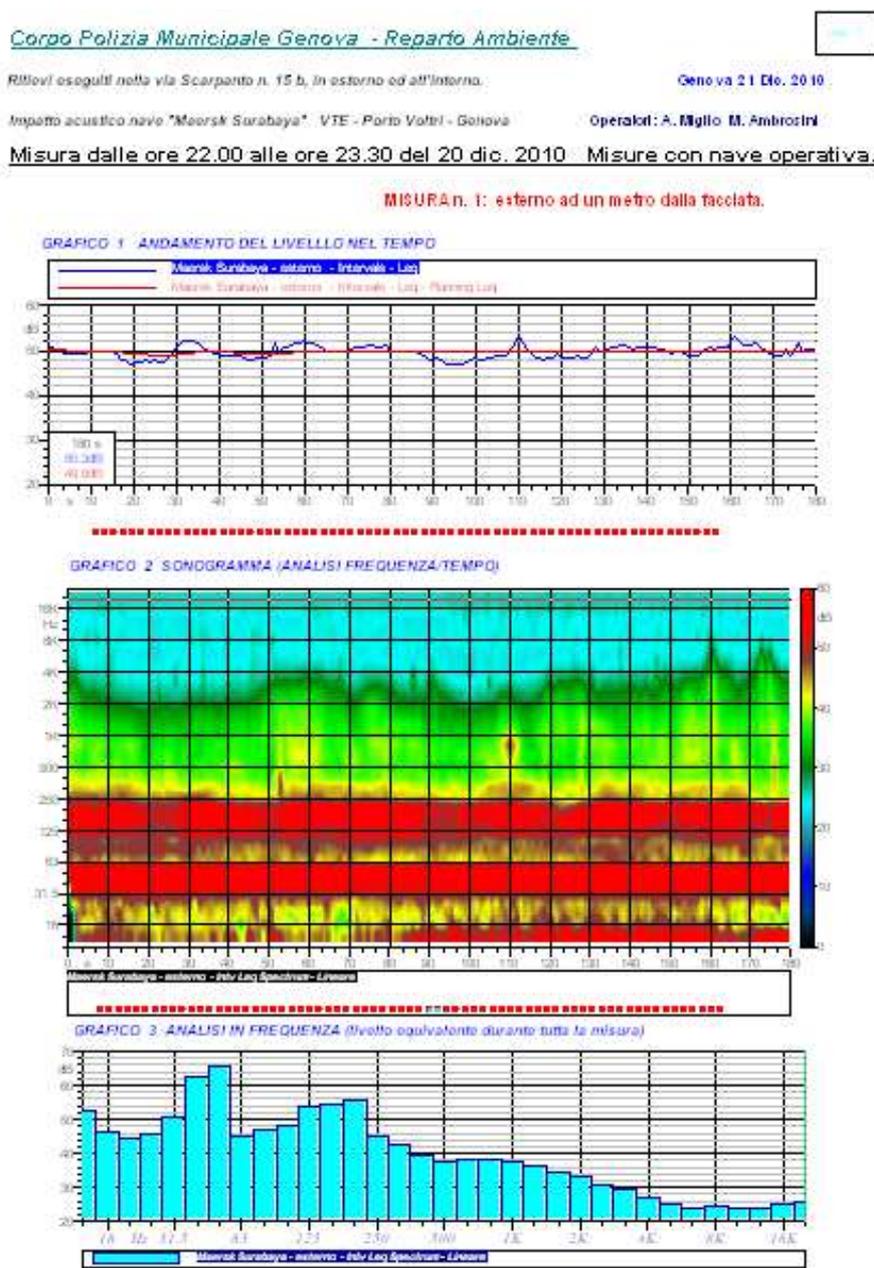
Figura 4

Nel mese di dicembre 2010, all'arrivo della nave "Surabaya" sono state eseguite misurazioni fonometriche, da cui è emerso l'effettivo rumore causato dai generatori, individuato nella gamma di frequenza 100-250 Hz. Hz.

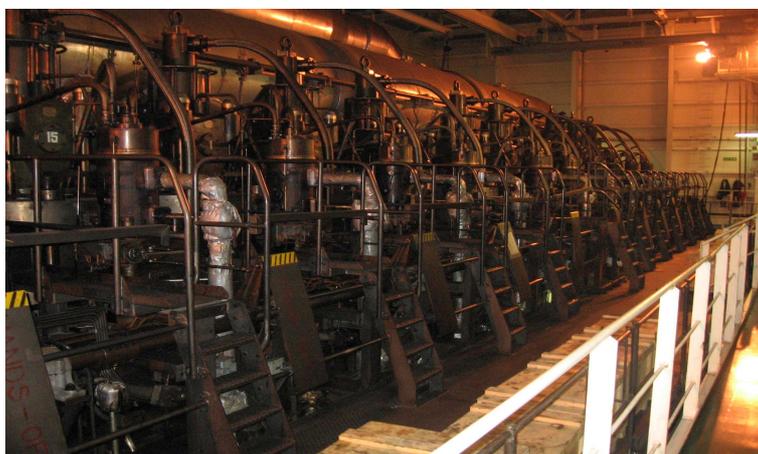
**Figura 7**

La nave Surabaya dispone di quattro motogeneratori ausiliari, situati simmetricamente e a coppie, ai lati del motore di propulsione, tutti situati in un'unica sala macchine.

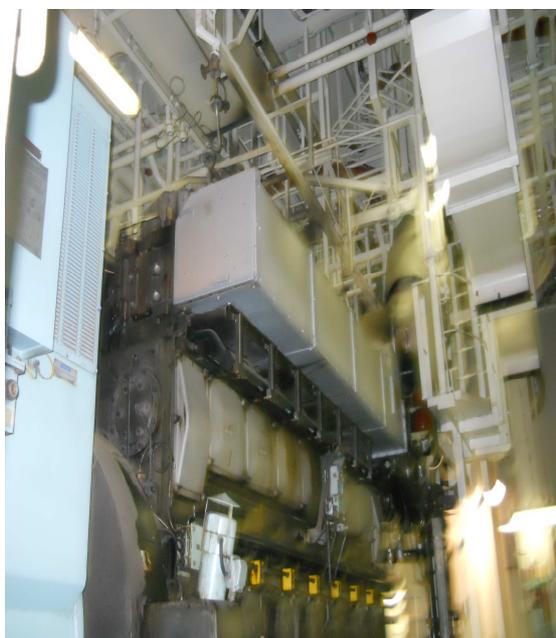
**Figura 8**

Appurato che, in condizioni normali, durante l'ormeggio per l'approvvigionamento elettrico è sufficiente un solo gruppo, il capitano della nave, sottoscriveva un atto d'impegno ad accendere un solo motore, quello in posizione più esterna rivolta verso il mare aperto.

In tale condizione la rumorosità è apparsa più accettabile, fermo restando che sussisteva l'incognita dovuta all'influenza dei venti che provenendo dal mare, favoriscono una maggiore propagazione verso l'abitato.

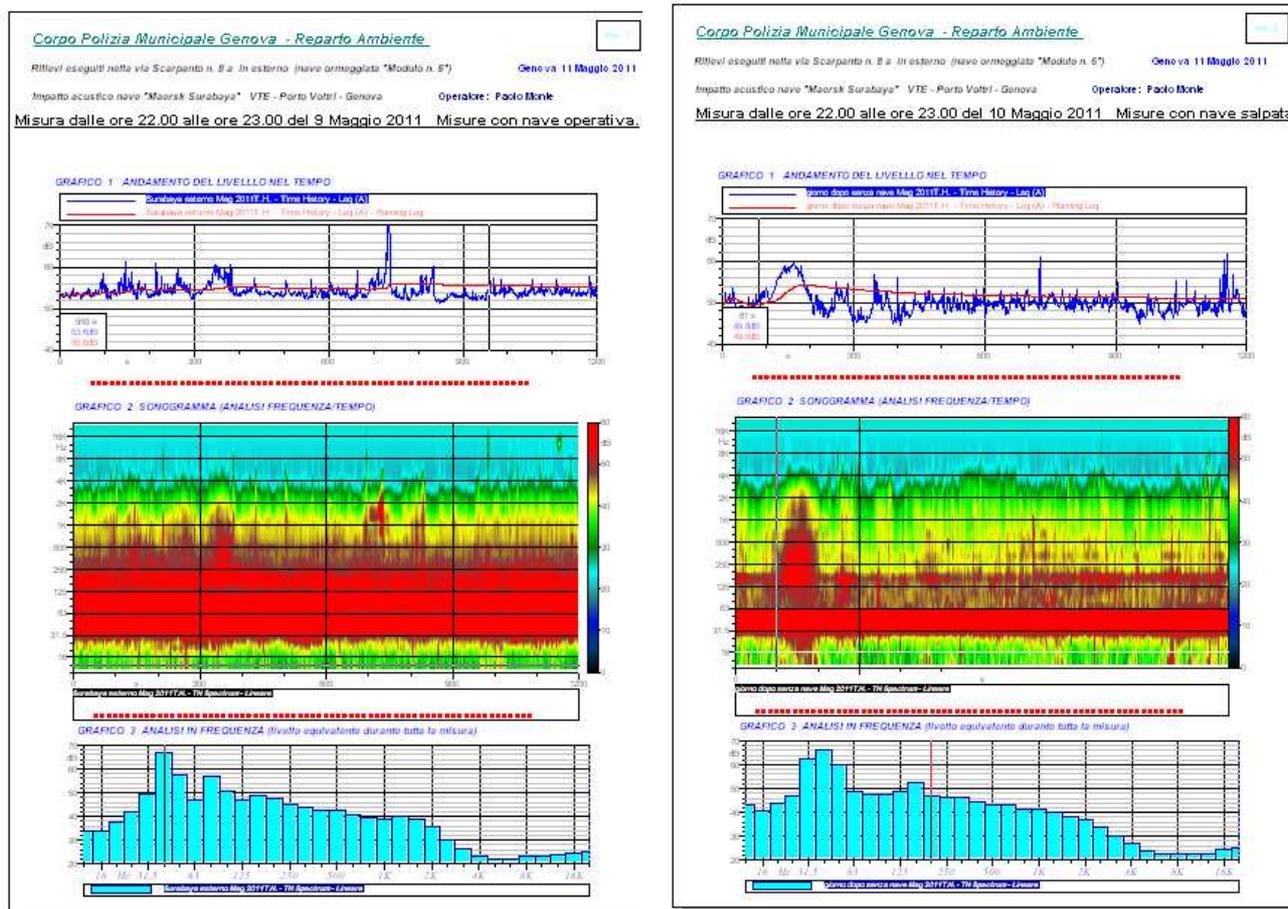
Figura 9

Una nuova sessione di misure effettuata nel mese di maggio del 2011, con e senza la nave hanno confermato la permanenza dell'inquinamento.

In tale situazione, emendando le interferenze dovute a sorgenti estranee, il livello equivalente è stimabile in:

- 53,9 dBA con nave operativa;
- 50,2 dBA in assenza della nave.

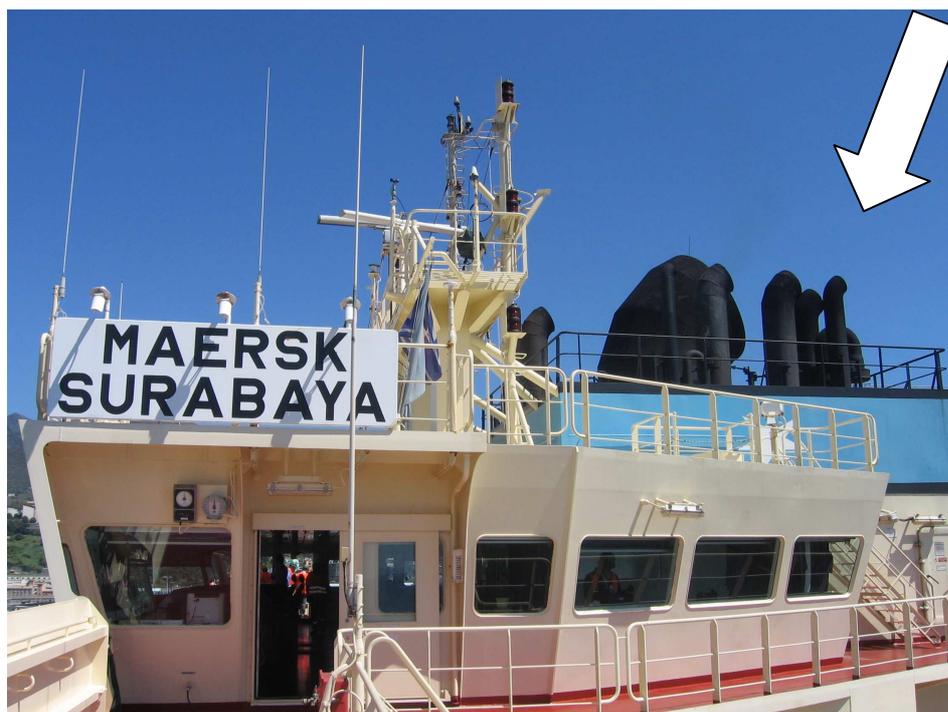
Figura 13

Il tubo di scarico fumi dei motogeneratori, risale lungo i vari livelli della nave, fissato con supporti elastici alle strutture e con inserti ammortizzatori, con ottimo assorbimento delle vibrazioni, per uscire infine, al di sopra della plancia di comando, nel punto più alto della nave.

presso l'uscita dello scarico venivano rilevati 95.0 dBA, tutti ragionevolmente ascrivibili allo spostamento d'aria, analogamente a quanto avviene per le "marmitte" degli autoveicoli, con particolare direzionalità dipendente dal tratto finale e dalla sua inclinazione.

Chi scrive, ritiene poco oneroso ma di buona efficacia intervenire sui terminali delle ciminiere, aumentando l'ultimo angolo prima dell'uscita, rendendolo orientabile, nel nostro caso verso il mare aperto. In tal senso ha proposto l'intervento ai tecnici della società armatrice, sempre disponibile e collaborativa.
