## **Indagine circa la rumorosità proveniente dalle navi ormeggiate presso il Voltri Terminal Europa**

**Paolo Monte**

**Polizia Municipale Genova, e-mail: pmonte@comune.genova.it**

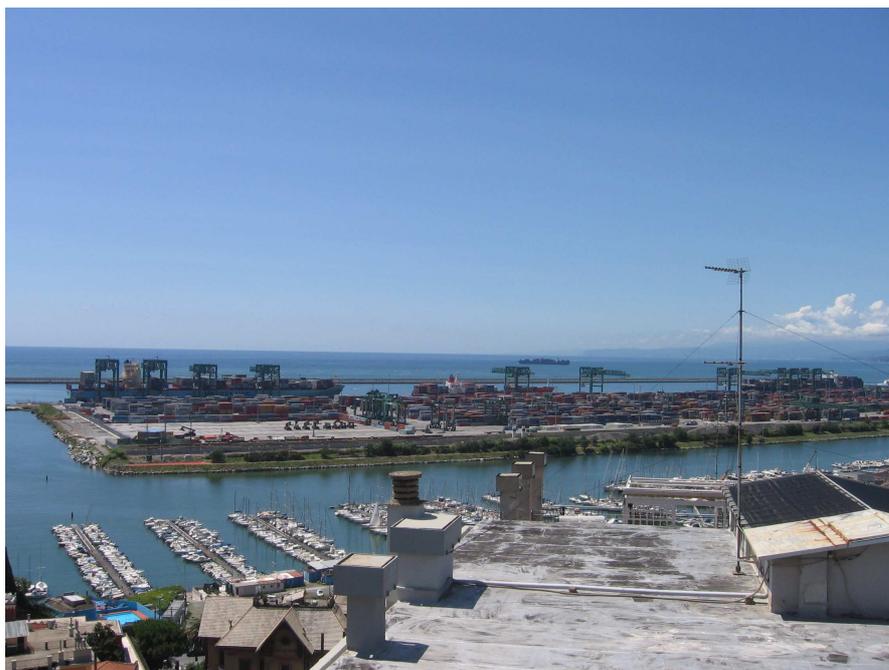
**Figura 1**

A seguito di esposti e segnalazioni pervenute a numerosi pubblici uffici ed enti che si occupano di ambiente, circa l'eccessiva rumorosità immessa nell'ambiente abitativo sulle alture di Pegli, proveniente dal V.T.E. "Voltri Terminal Europa", sono state eseguite le opportune verifiche al fine di individuarne la causa e gli eventuali provvedimenti utili alla sua mitigazione.

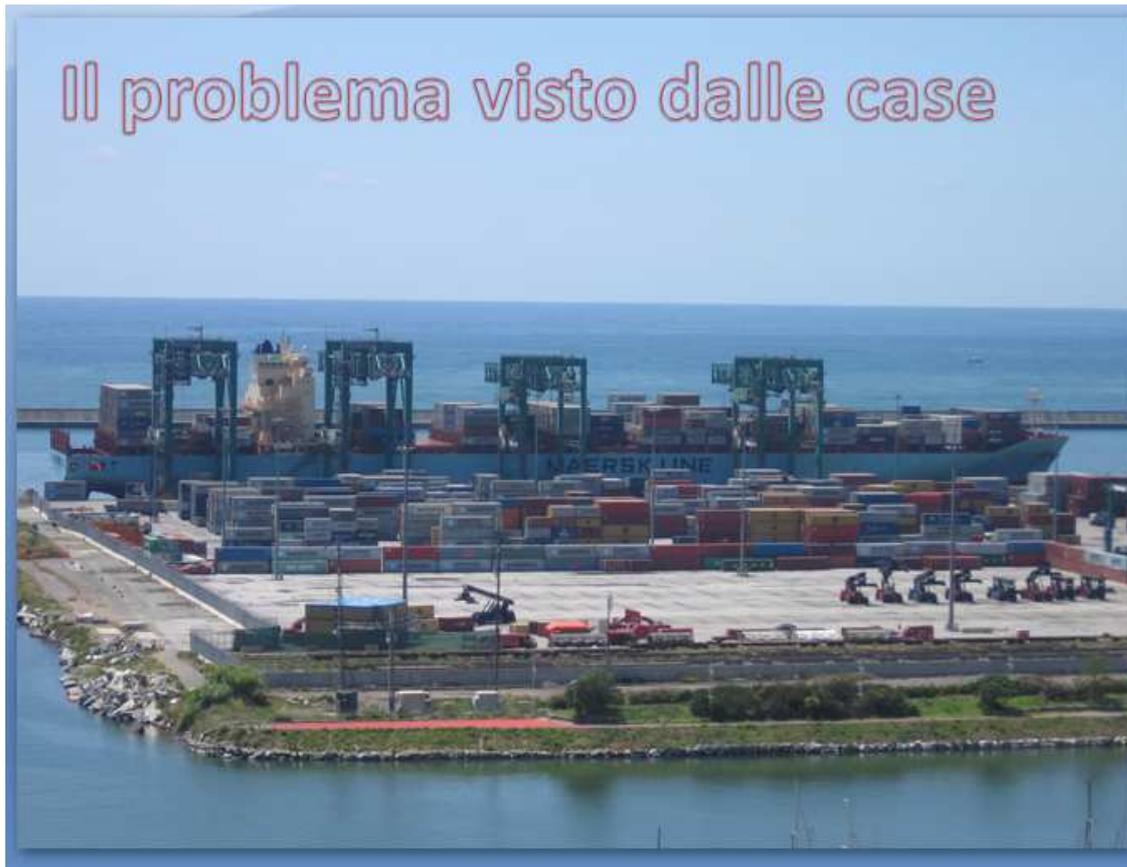
**Figura 5**

Nel mese di dicembre 2010, all'arrivo della nave "Surabaya" sono state eseguite misurazioni fonometriche, da cui è emerso l'effettivo rumore causato dai generatori, individuato nella gamma di frequenza 100-250 Hz. Hz.

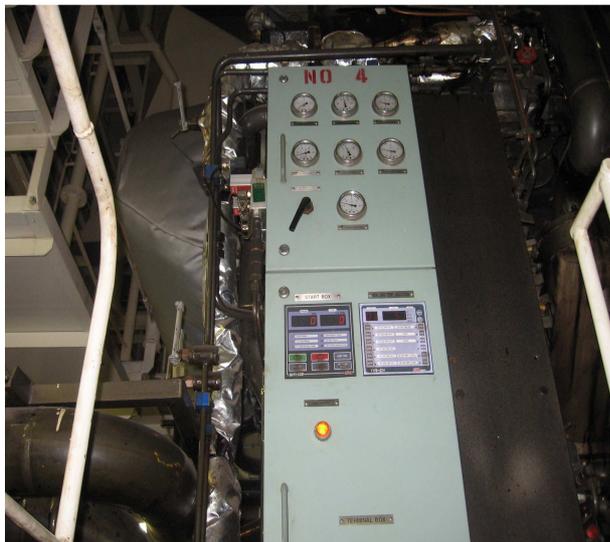
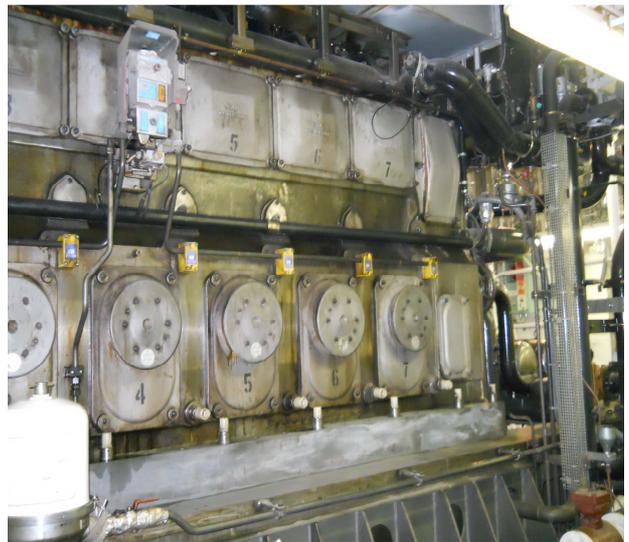
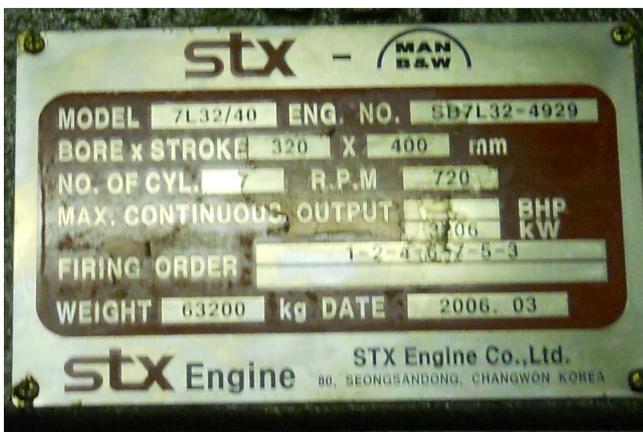
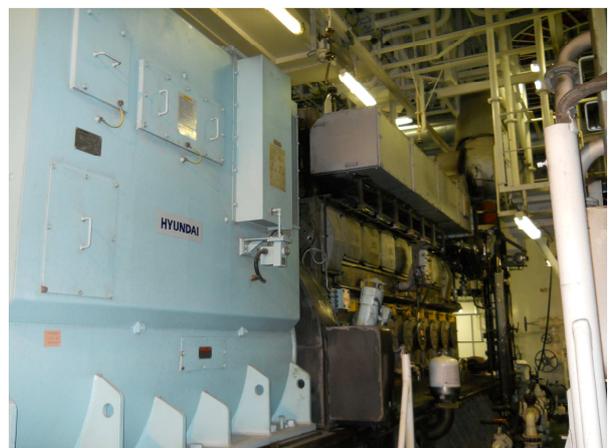
Figura 11

Presso la sala macchine venivano eseguite verifiche e misure: Laeq rilevato alla sorgente dell'unico generatore attivo: 101,3 dBA.

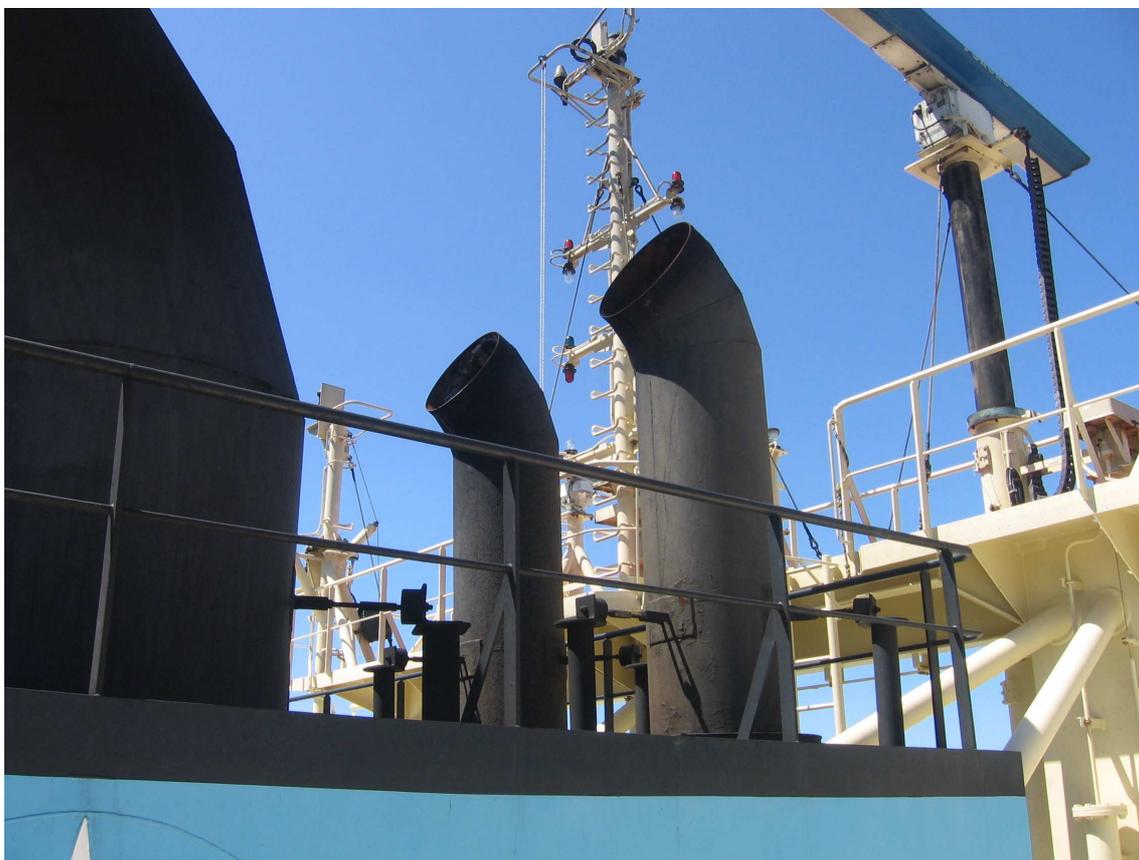
Figura 14

presso l'uscita dello scarico venivano rilevati 95.0 dBA, tutti ragionevolmente ascrivibili allo spostamento d'aria, analogamente a quanto avviene per le "marmitte" degli autoveicoli, con particolare direzionalità dipendente dal tratto finale e dalla sua inclinazione.

Chi scrive, ritiene poco oneroso ma di buona efficacia intervenire sui terminali delle ciminiere, aumentando l'ultimo angolo prima dell'uscita, rendendolo orientabile, nel nostro caso verso il mare aperto. In tal senso ha proposto l'intervento ai tecnici della società armatrice, sempre disponibile e collaborativa.
